Alerta de segurança no setor de edificação na construção civil

Acidente com queda de altura entre lajes em edificação

CEREST PIRACICABA

Agosto de 2016

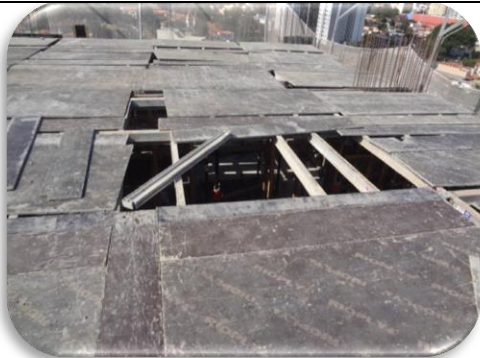
A atividade dos carpinteiros consistia em ficar sobre as madeirites (foto 1), colocando, pregando e ajustando as madeirites compensadas (foto 1), para cobrir os espaços de escoramento, onde são utilizados os barrotes (foto 2 e 3). O acidente ocorre quando o carpinteiro que ficava na parte de baixo, subiu para auxiliar os outros carpinteiros que ficavam na parte superior, a estratégia adotada pelos carpinteiros que estavam executando a atividade era de ficar em dupla, porém o carpinteiro X executava o trabalho sozinho, pois seu companheiro se deslocou sobre para outro lado, e quando o outro carpinteiro ficou sozinho sobre a madeirite foi fazer um ajuste no barrote, e ao fazer o movimento de baixar o corpo para ajustar o barrote, houve um deslocamento do barrote, com isso a madeirite perdeu sua sustentação, ocasionando a queda da madeirite e do trabalhador de aproximadamente 2,5 metros. A contratante é responsável pela escolha das escoras. Os trabalhadores relataram vários incidentes e acidentes com queda decorrentes da escolha do sistema de escoras das lajes. A gestão de produção, pessoal e de segurança sabia de que o sistema de escoras das lajes adotado estava com problema. A empresa terceira adota pagamento de adicional por construção de lajes, criando assim indícios de intensificação do trabalho, aumentando o risco de queda de altura e no futuro próximo aumentar a chance de adoecimento do sistema osteomuscular destes trabalhadores.

Foto 1. Madeirite sobre escoras e barrote

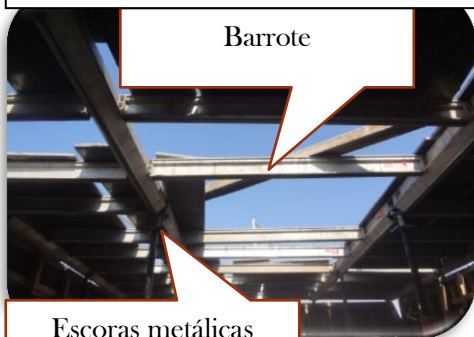
Foto 2. Barrote sobre as escoras

O sistema de barrote e seus ajustes são de difícil execução, pois o barrote entorta, têm a junção de concreto, etc... causando dificuldades para encaixar as peças no momento da montagem do sistema de escoras. A escolha das escoras foi determinante para a ocorrência do acidente, pois este material causou dificuldades na execução da atividade dos carpinteiros, aumentando o risco de queda.

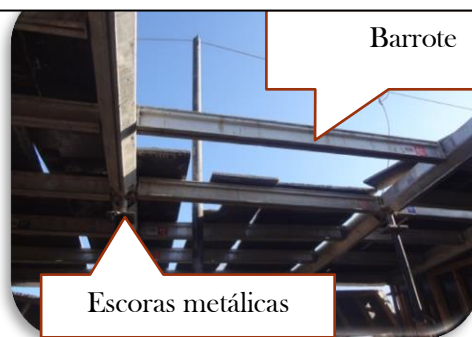
Foto 3. Barrote sobre as escoras

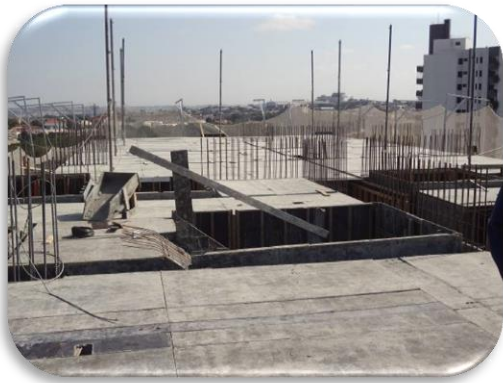
No que tange às questões sobre barreiras de segurança, observou-se que estava ausente o cabo guia para acoplamento de cinto de segurança e proteção contra queda de altura para as atividades entre lajes. Tais medidas deveriam constar no PCMAT para que a empresa tomasse medidas de prevenção.

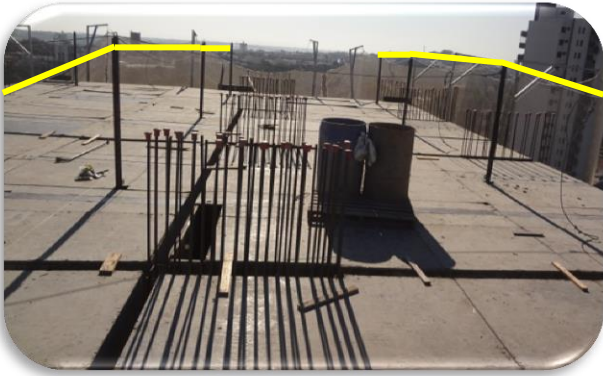
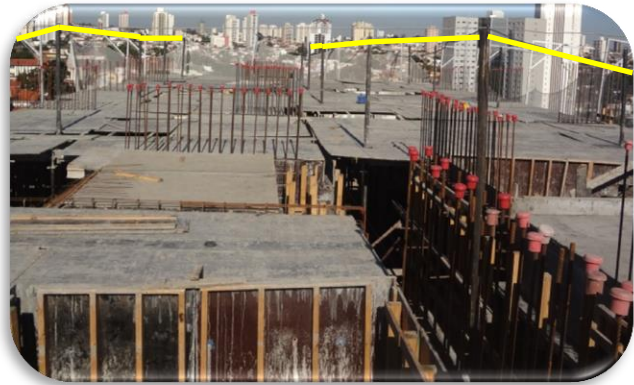
Medidas adotadas pela empresa:

- ✓ A instalação de cabos guia para acoplamento de cinto de segurança durante a atividade de montagem das formas, pós acidente.
