Alerta de Segurança para empresas de cerâmica

Volume 3

Acidente de trabalho ocorrido durante atividade em esteira transportadora de
argila

CEREST PIRACICABA

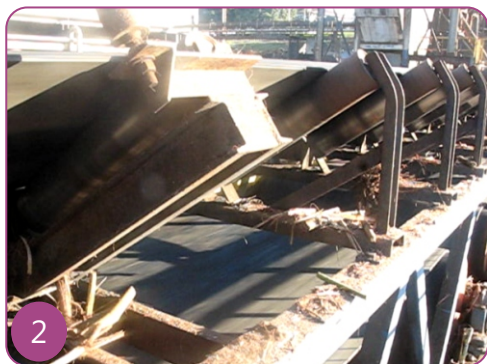
A esteira apresentava duas características físicas que, tecnicamente, representam ausências de barreiras ou medidas de proteção preconizadas na legislação de proteção de máquinas e nas boas normas de gestão de segurança. A primeira delas era acesso as partes móveis da esteira (parte em que houve a queda do trabalhador) sem nenhum tipo de proteção e, a segunda, a ausência de dispositivos de parada de emergência nas proximidades do ponto na qual o

Local onde o trabalhador caiu.

Medidas adotadas após o acidente: colocação de barreiras físicas em todas as áreas de acesso as partes móveis e transmissão de força.

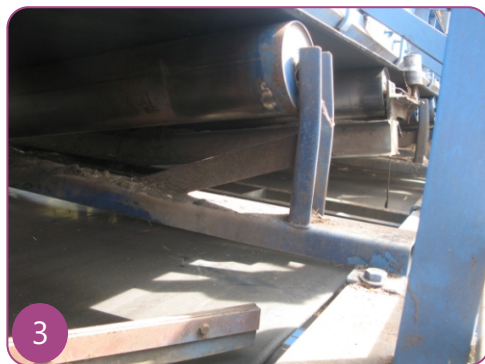
Estruturas presentes onde o trabalhador foi se chocando.

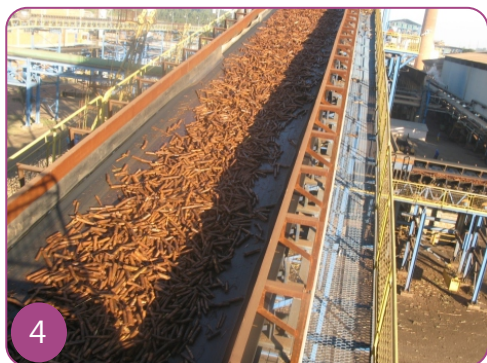
Esteira vista de cima.

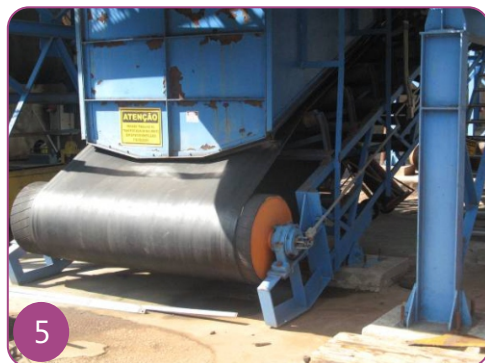
Transmissão de força desprotegida.
