Autores: Vilela, RAG (Fac. Saúde Pública – USP) Almeida, IM(FMB – UNESP Botucatu); Silva, AJN(CEREST Piracicaba); Varolla, AJ (Ministério do Trabalho e Emprego – Gerencia Regional Piracicaba)

O CEREST Piracicaba investigou caso de AT com amputação de 8 dedos do operador de uma prensa mecânica que aparentemente seguia todas as medidas de segurança previstas no Programa de Prevenção de Riscos em Prensas e Similares (PPRPS).

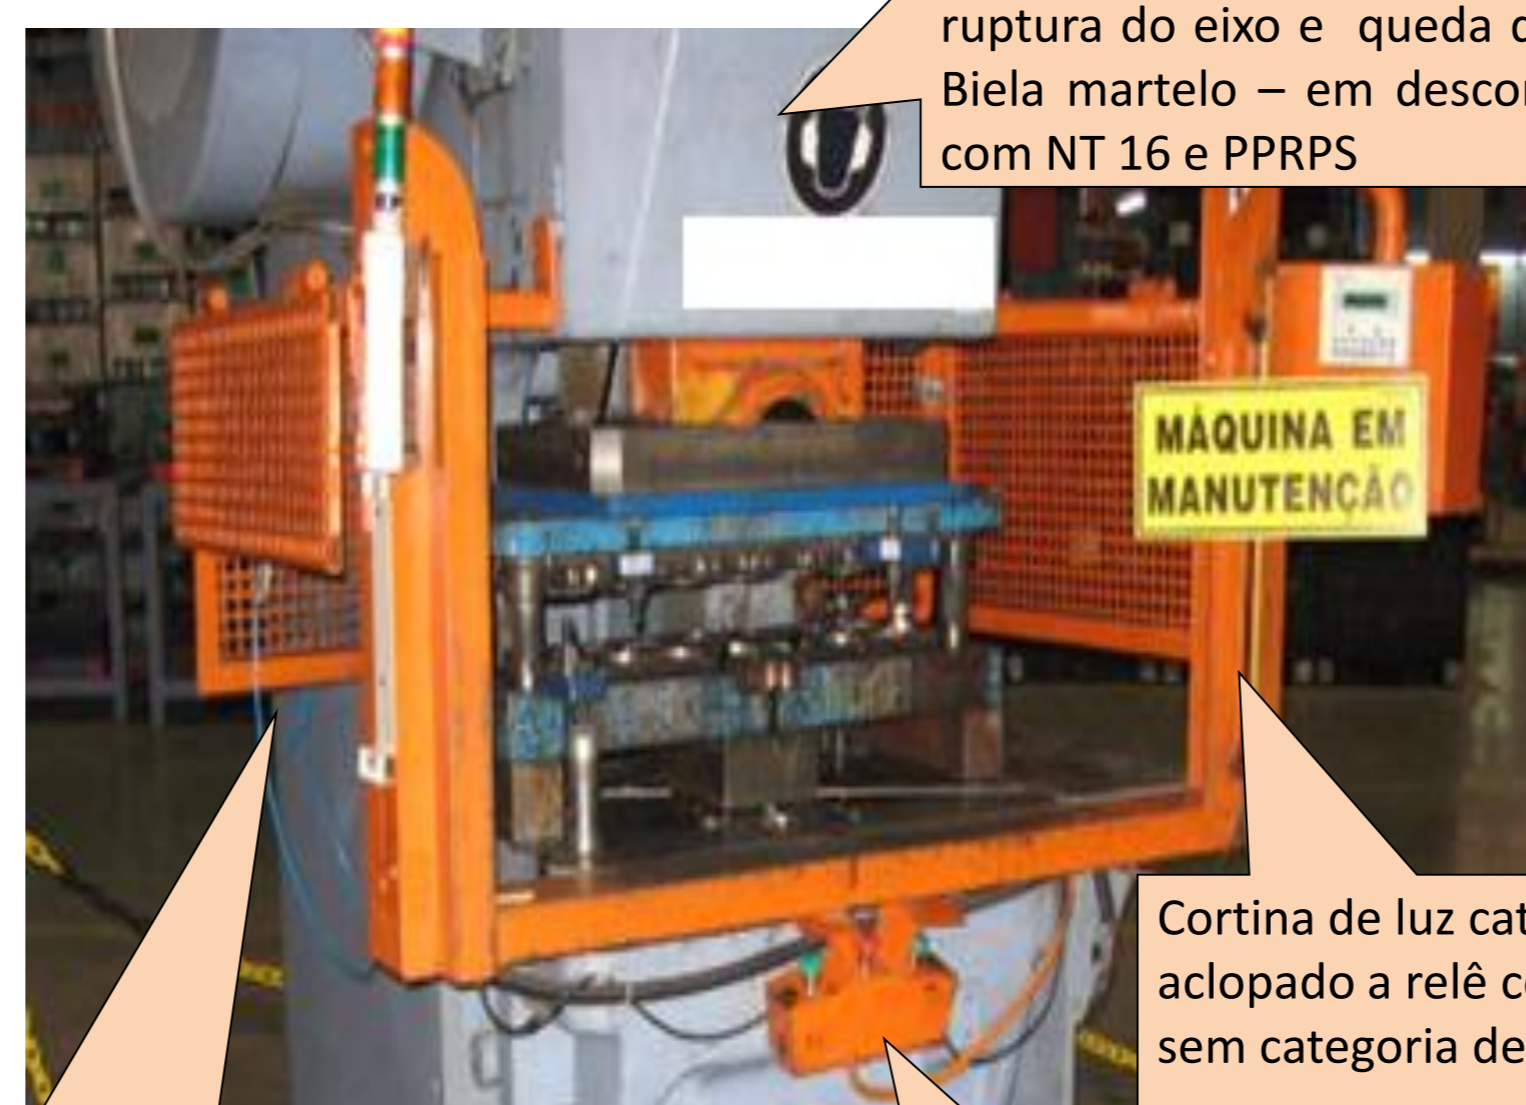
Proteção lateral possibilita o ingresso das mãos do trabalhador na zona de risco vão lateral da grade possibilita livre acesso na zona de risco. Portas móveis NÃO possuem monitoramento com chave de segurança.

Cortina de luz categoria "4" acoplado a relê convencional sem categoria de segurança.

Comando Bi – manual gerenciado por relê convencional sem categoria de segurança Botão de emergência acoplado a contatora simples e única SEM relê de segurança, em desconformidade com as Normas de Segurança (NT 16; PPRPS e NBR).
