Alerta de segurança AT com incêndio

Acidente com incêndio e inalação de produto tóxico

CEREST PIRACICABA

Agosto de 2016

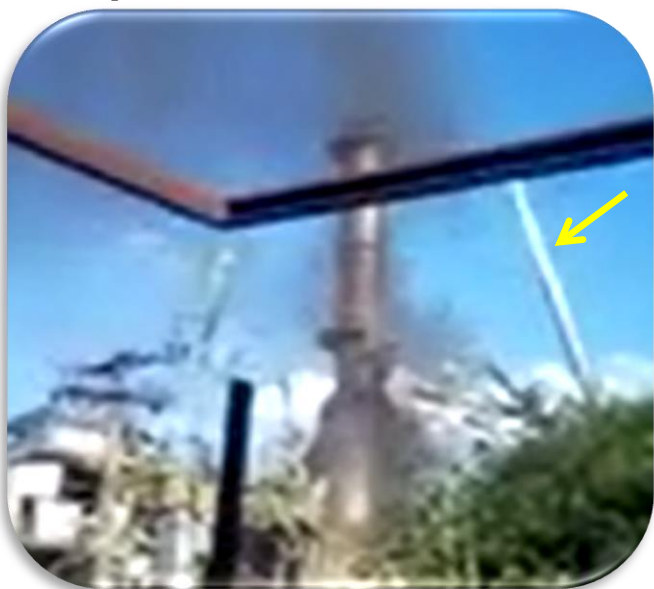
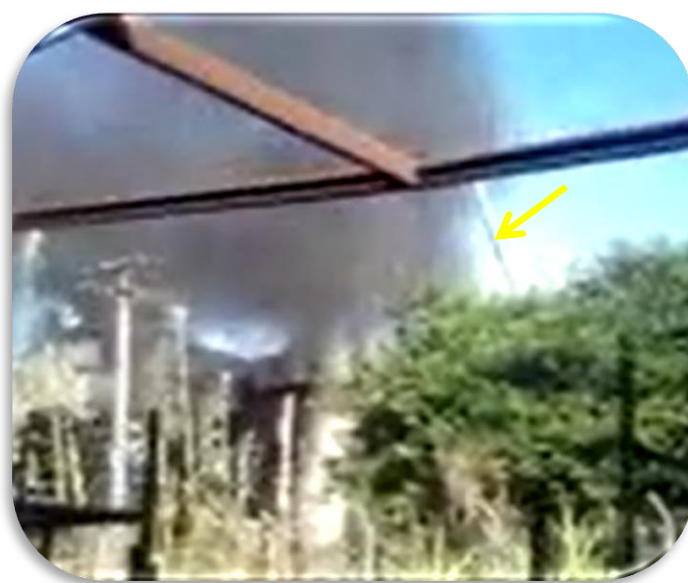
Dois trabalhadores estavam realizando manutenção na torre, eles foram elevados pelo guindaste (seta amarela) em cesta. O controle da cesta é feito pelo motorista que ficava posicionado ao lado do guindaste no solo.

- ✓ Deixar a torre de resfriamento funcionando;
- ✓ Proibida a utilização de cesto/guindaste para içamento de pessoas, agora será utilizada a plataforma elevatória;

- ✓ A comunicação com quem fica no solo, será através de rádios;
- ✓ Revisou a novo método para a Análise Preliminar de Risco (APR) feita pela equipe de segurança e de utilização corporativa.

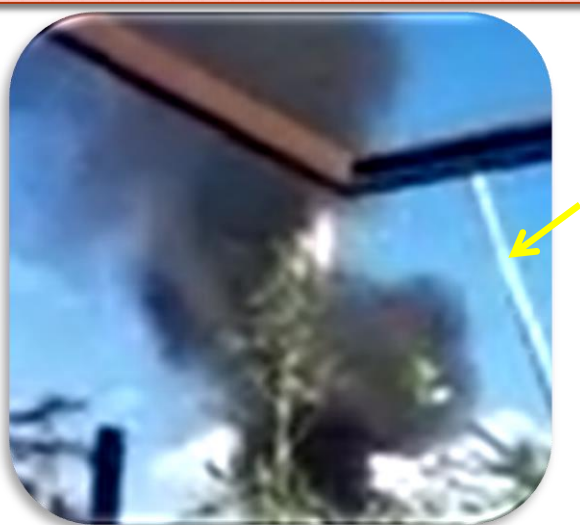
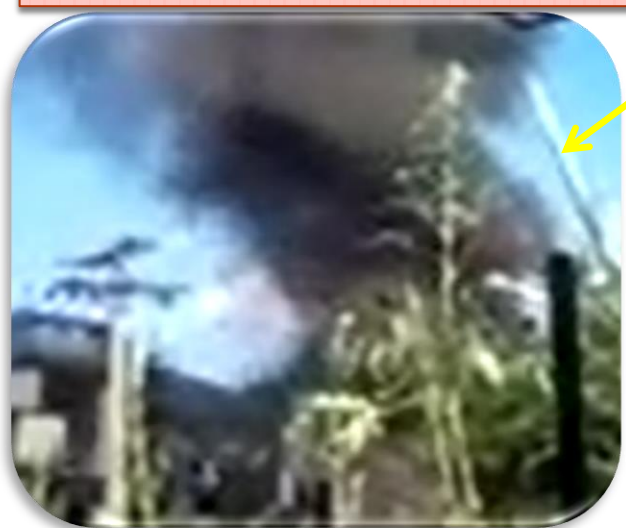
Os trabalhadores ficaram expostos a fumaça tóxica, quando estavam na parte superior da torre onde estavam soldando.

Os trabalhadores ficaram expostos a fumaça tóxica, quando estavam na parte superior da torre onde estavam soldando. A exposição se deu depois que a Brigada de Incêndio lançou água sobre a Torre de resfriamento onde estava a “colmeia de polipropileno” pegando fogo. A ação gerou intensa nuvem de fumaça preta e muito calor, que também atingiu a gaiola onde estavam os trabalhadores. Os trabalhadores inalaram a fumaça, pois o socorro decorrente da fumaça estava muito difícil.

- ✓ Liberação para trabalho em altura e trabalho de alto risco (trabalho a quente), inspeção em torno do local no raio de 6 metros para identificar material combustível e eliminar risco;

- ✓ Treinamento para produtos que possivelmente geram gases tóxicos (Colmeia das torres alpinas, resíduos plásticos, etc..);
- ✓ Colocar manta ante chamas umidificadas logo abaixo dos pontos de corte e solda, formando tipo um bolsão para evitar fagulhas e brasas caiam em queda livre e ainda deixar mangueiras de combate a incêndio montadas e bombas funcionando.
