# Alerta de segurança para usinas

Acidente de Trabalho com queda de altura em construção de plataforma

**CEREST PIRACICABA**

Agosto de 2016

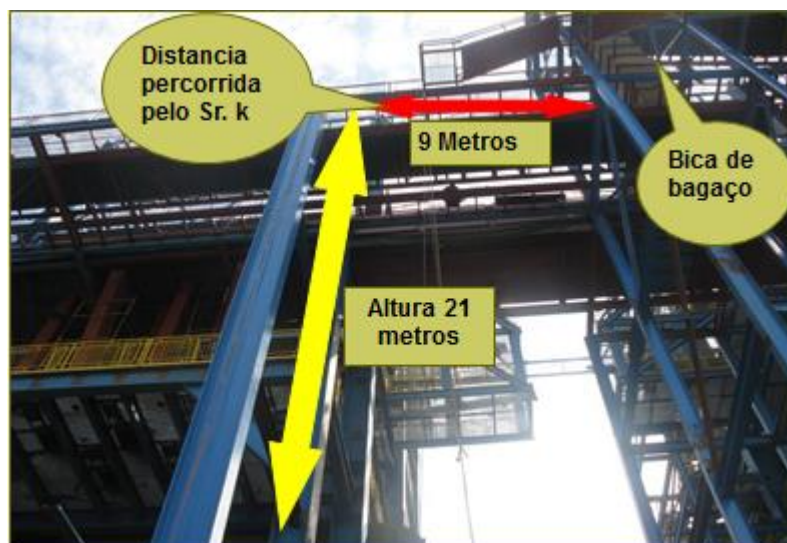
Foto 1. Local do acidente

O acidente fatal ocorreu com o Sr K, trabalhador de empresa de montagem industrial contratada por terceira, que prestava serviço de instalação de novas caldeiras de bagaço de cana antecedendo início de safra em usina de açúcar. A atividade era de montagem de esteiras de alimentação de caldeiras, fundamentais para a retomada do processo de moagem que estava atrasada tanto por falta de materiais, como também por conta de chuvas. No período que antecedeu ao acidente, a vítima trabalhou, em média, 10,44h/dia, durante 25 dias seguidos, sem nenhuma folga. Nesse período trabalhou 261 horas, sendo 54% normais e 46%, extras. No dia do AT, um sábado, trabalhara 12 horas e ainda trabalharia por mais duas. O Sr. K. estava executando sua atividade, numa plataforma de 21m de altura, quando por volta das 19h50min começou a chover e a chefia determinou o recolhimento do material da plataforma, que estava mal iluminada e o trabalhador caiu por buraco presente no piso metálico, o qual estava em fase de finalização. A análise de barreiras revelou falhas na gestão de segurança do trabalho, em especial a ausência de barreiras de prevenção definidas em lei. Não havia sistema de permissão de trabalho para intervenções em altura e nem especificação e ou checagem de requisitos de segurança a serem observados pelas contratadas que, por sua vez, não possuíam serviços de gestão de segurança. A usina não possuía qualquer controle sobre a atividade das contratadas. A observação no local do acidente constatou que nenhum dos trabalhadores, inclusive as chefias aderiam ao uso de cinto de segurança para proteção contra quedas de altura. A conclusão revelou que o acidente ocorreu em razão de práticas de gestão apoiadas em contratação de serviços de terceiras e subcontratadas em conjunto com falhas de logística, em especial pela falta de materiais necessários, ensejando atrasos que, por sua vez, alimentavam aumento da pressão por produção, repassado à cadeia de contratadas, desrespeitando abertamente normas trabalhistas e estimulando degradação progressiva de condições e capacidade de trabalho.
