Alerta de Segurança

Acidente de trabalho com choque elétrico em atividade de pintura

Alerta de segurança choque elétrico em atividade de pintura de sobrado

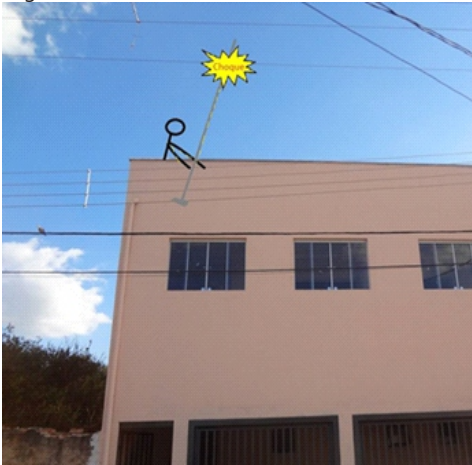
Figura 1 - Simulando o acidente

Na atividade de pintura o extensor que se chocou com a linha energizada, ficando presa, segundo relato do primeiro acidentado ele ficou preso por certo tempo tomando choque, tal situação precisa ser verificado, uma vez que no sistema da rede elétrica tem o sistema chamado de religador automático, este sistema não deve ter atuado, e desenergizado a rede elétrica. Tal situação é um agravante neste tipo de acidente. Os acidentes dos dois trabalhadores tiveram o mesmo princípio e tarefa.

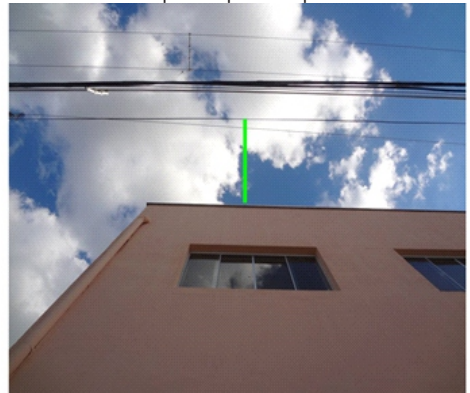
Figura 2 - Distância da rede para a parte superior do sobrado.

A estrutura do sobrado na parte superior é muito próxima da rede primária (linha com 13,4 KV) e oferece risco altíssimo de acidente. Nesta distância não atende as legislações vigentes oferecendo risco aos trabalhadores e aos moradores, caso venham se aproximar ou utilizar equipamentos que conduzem energia na proximidade da rede, pode ocorrer o arco voltaico.

- Paredes, janelas e sacadas não devem ser construídas a menos de 1 metro da rede de baixa tensão;
- As obras em lajes ou no segundo e terceiro andares exigem mais cuidados por estarem mais próximas da rede de média tensão;

- Providenciar a retirada / distanciamento da rede elétrica da construção do estabelecimento;
- Promover contratos de serviços com risco de queda de altura ou choque que garantam as medidas solicitadas nas NR 35 e 10.

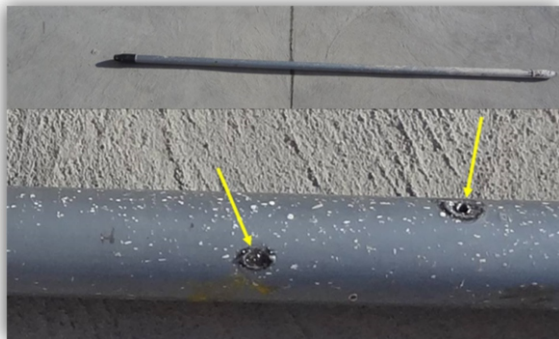
Figura 3. Extensor de madeira para o rolo com acabamento (Plástico? Metálico?).

O trabalhador pintava a faixada em cima do telhado com o auxílio de um rolo extensor. E ao fazer o movimento com o mesmo, aproximou do fio elétrico, que gerou a condução elétrica, causando o choque..

- Verificar com fabricantes de equipamentos de pintura para que produza equipamentos que não conduza energia;

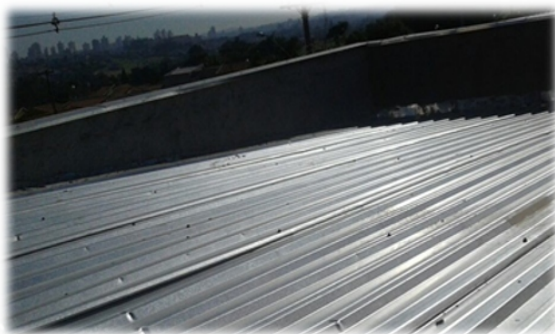
Figura 4. Telhado do sobrado

Local que os pintores estavam posicionados sob a telha metálica, quando levaram o choque elétrico.
