Alerta de Segurança para empresas de cerâmica

Volume 3

Acidente de trabalho ocorrido durante atividade em esteira transportadora de
argila

CEREST PIRACICABA

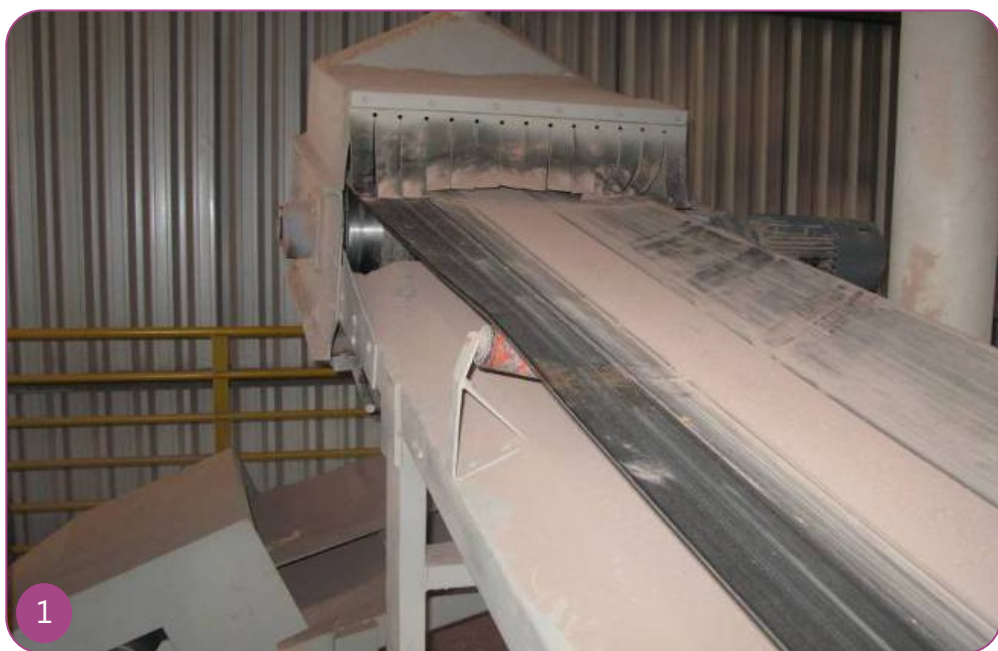
esteira. Os dois foram para o "setor 2" e após conversar com o operador para entender o problema, o mecânico subiu a rampa para ficar no mesmo patamar da esteira, chegando na extremidade para verificar o defeito. O Sr. X primeiramente olhou para identificar onde estava rasgando, como estava muito escuro não conseguiu enxergar o defeito. Logo em seguida constatou que a esteira estava fazendo um ruído estranho e colocou a mão direita para sentir onde estava causando o rasgo ou desgaste na lona da esteira, e neste momento o seu braço foi puxado e arrancado na altura do ombro. Foi socorrido e encaminhado à Santa Casa onde ficou internado por 8 dias até receber alta no dia 04/07/2008.

A esteira apresentava duas características físicas que, tecnicamente, representam ausências de barreiras ou medidas de proteção preconizadas na legislação de proteção de máquinas e nas boas normas de gestão de segurança. A primeira delas era acesso as partes móveis da esteira (parte em que houve a queda do trabalhador) sem nenhum tipo de proteção e, a segunda, a ausência de dispositivos de parada de emergência nas proximidades do ponto na qual o

trabalhador fez a observação do processo de trabalho. A esteira era recém chegada dos EUA, no entanto a escolha dessa nova tecnologia foi realizada sem consulta a equipe técnica de gestão de saúde e segurança, por isso, a esteira foi comprada sem verificação das proteções necessárias para a segurança dos trabalhadores. A gestão de segurança apontou que a esteira estava desprotegida antes do acidente, mas não teve autonomia para realizar as melhorias.
